# ECOGRAFÍA MAMARIA

Alfredo Del Giaccio

Universidad de Carabobo  
FUNDACELAC

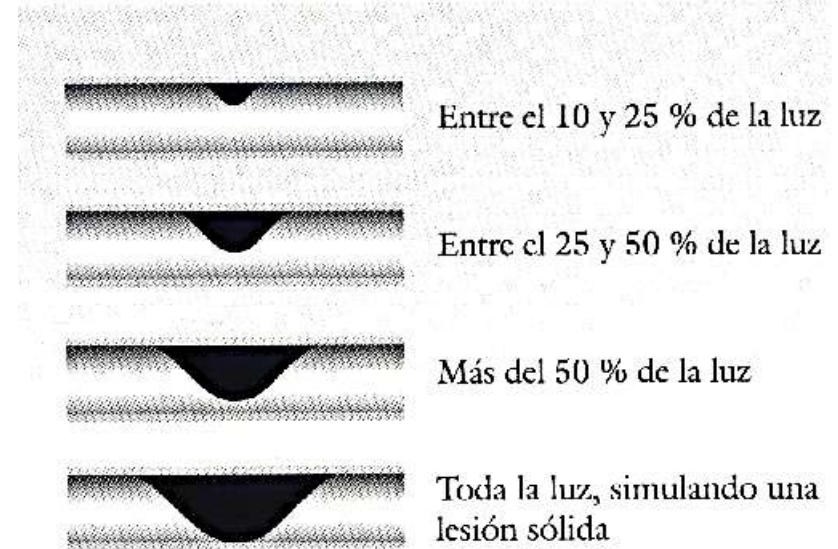
Contenido del Conducto

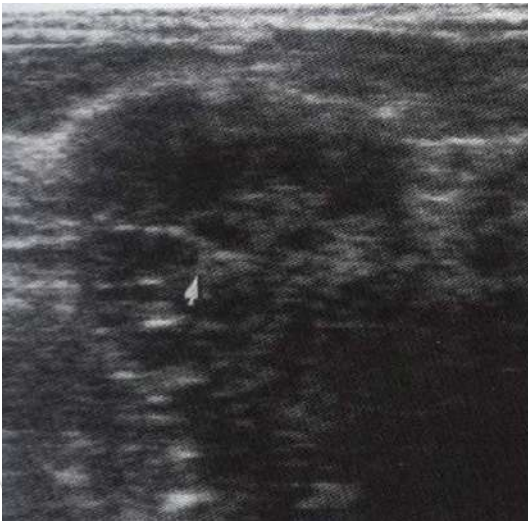
# PATOLOGÍA TRAUMÁTICA

- Contusión
- Hematoma:
- Etapa inicial Anecoico- Hiperecogénico- Heterogéneo- Resolución en el tiempo.

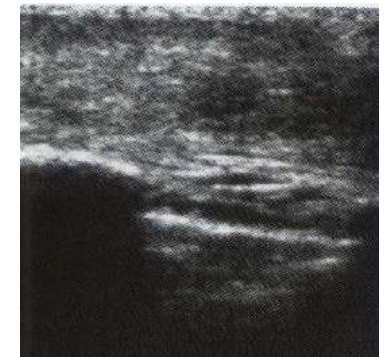
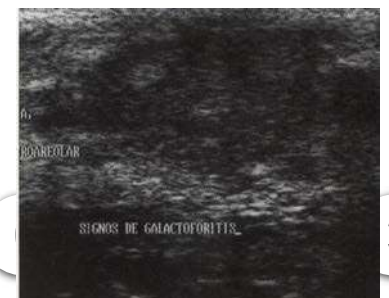
## Signos ecográficos:

- Edema y engrosamiento de la piel.
- Alteración de la ecogenicidad de los tejidos.
- Ectasia ductal, dilatación de los linfáticos paralelos a la piel.

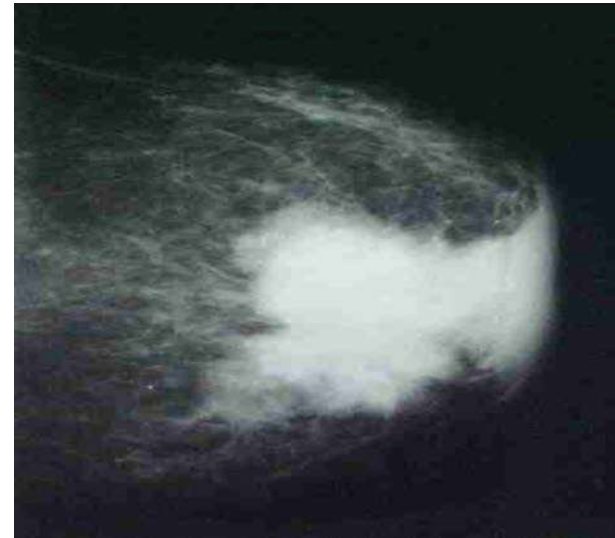
# CARCINOMA DUCTAL INFILTRANTE

- El más frecuente
- Nódulo espiculado
- Mal delimitado
- Invade tejidos vecinos
- Microcalcificaciones

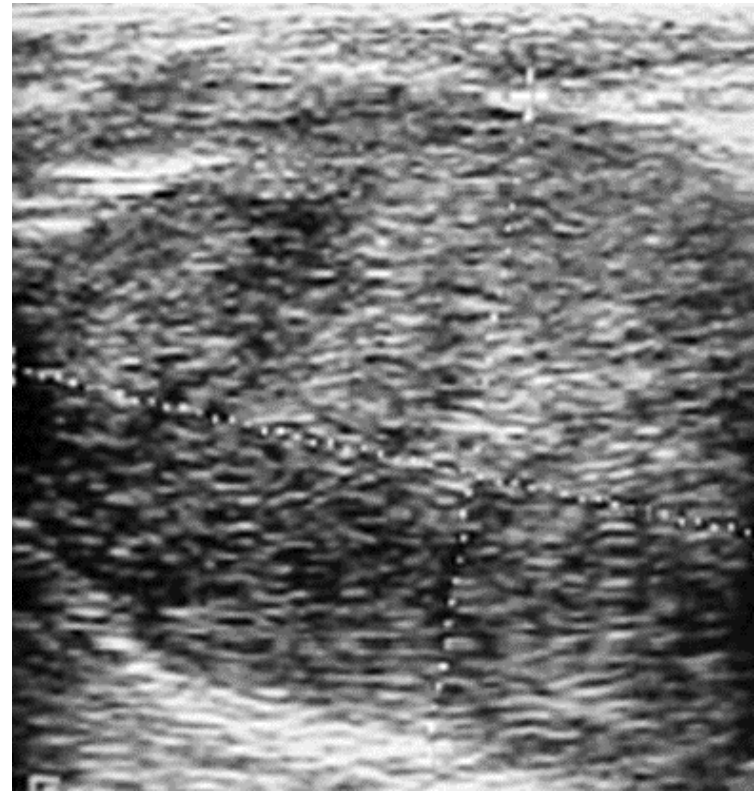
# CARCINOMA MUCINOSO

- Paciente post – menopausica
- Masa sólida bien definida
- Puede simular quiste
- Crecimiento lento

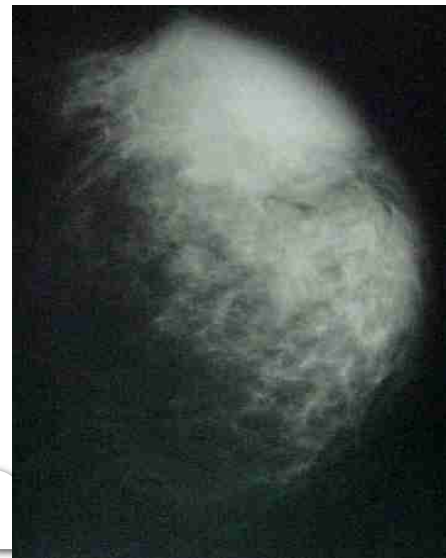
# CARCINOMA INFLAMATORIO

- Edema de piel pronunciado (aspecto cascara de naranja)
- Endurecimiento difuso de la mama, eritema cutáneo.
- Tiene pronostico sombrío, la sobrevida rara vez pasa 5 años.
- En el momento del diagnostico el 100% de los casos presenta enfermedad diseminada.

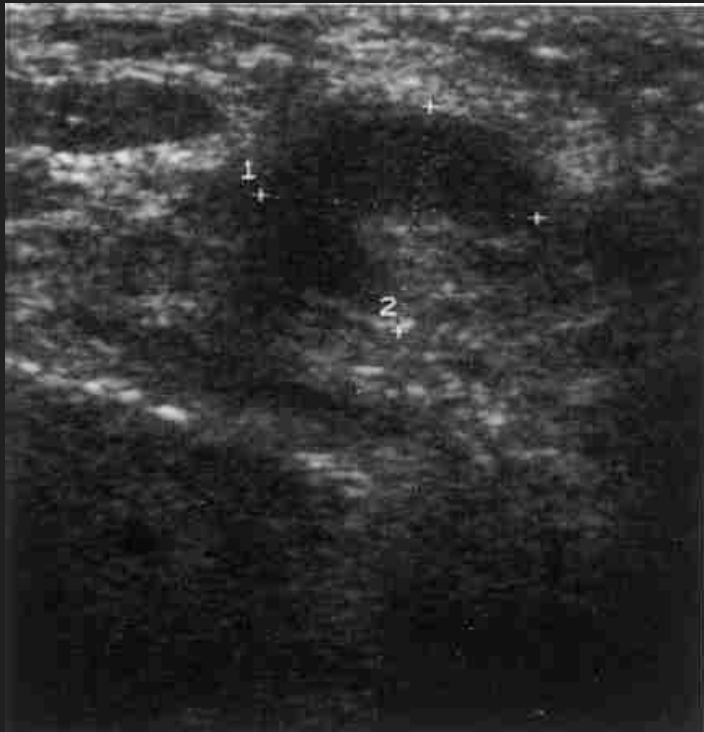
## Benigno

- Forma elongada u ovoide
- Área central de mayor ecogenicidad (Hilio)
- Área periférica – hipoecogenia homogénea

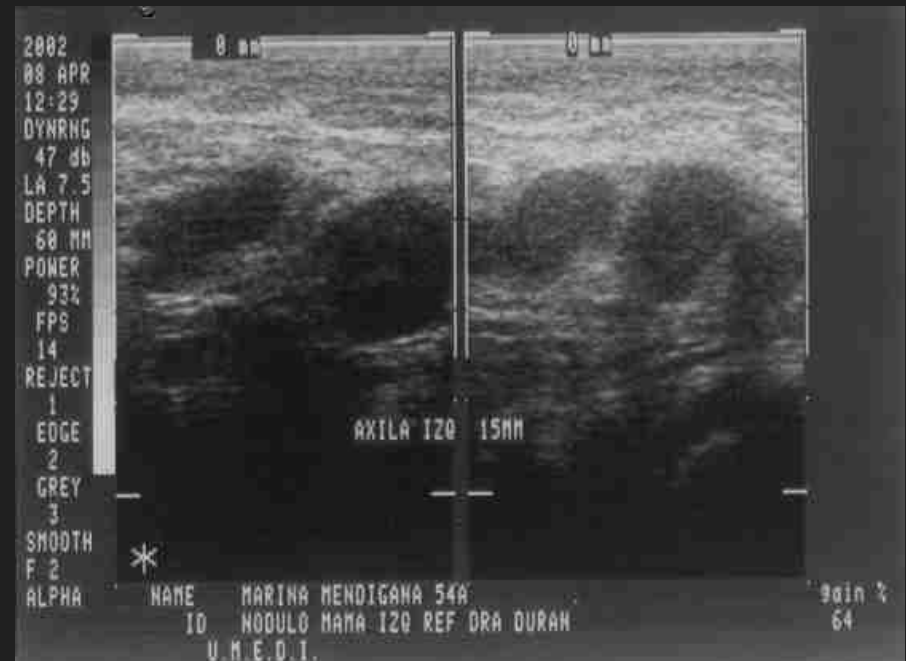
## Maligno

- Forma redondeada ó irregular
- Heterogéneo con áreas hipoecogénicas
- Ausencia de imagen central
- Puede existir adenomegalias confluentes
- Puede presentar hipertrofia cortical excéntrica > de 2 cms de espesor
- Puede presentar áreas de necrosis

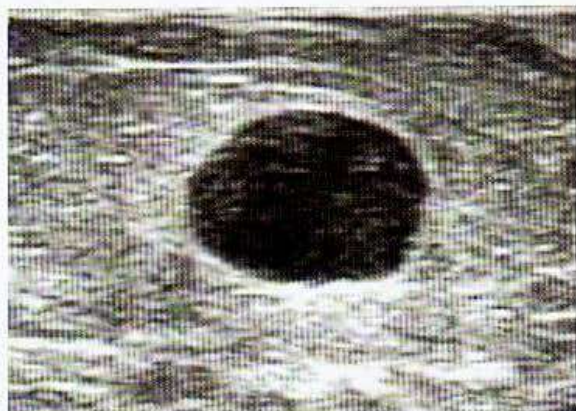
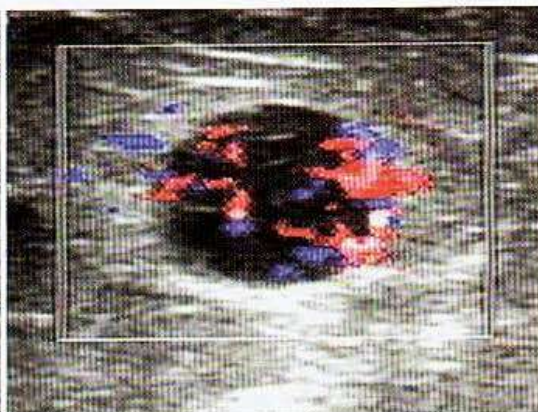
**FIGURA 23-58. Quistes complejos y nódulos sólidos.**

La ecografía Doppler color puede ayudarnos a distinguir entre quistes complejos y nódulos sólidos cuando esta distinción plantea dudas basándose únicamente en la imagen. **A.** Este leiomioma metastásico de la mama tenía un aspecto pseudoquístico en la ecografía. **B.** En la ecografía Doppler color se observó la existencia de un flujo interno abundante, que indicaba que la lesión era sólida.
